BOUWTECHNISCH KEURINGSBURO DEKKER

Bouwtechnisch keuringsrapport

R 03-06-25-2-M

Waardpolderhoofdweg 25

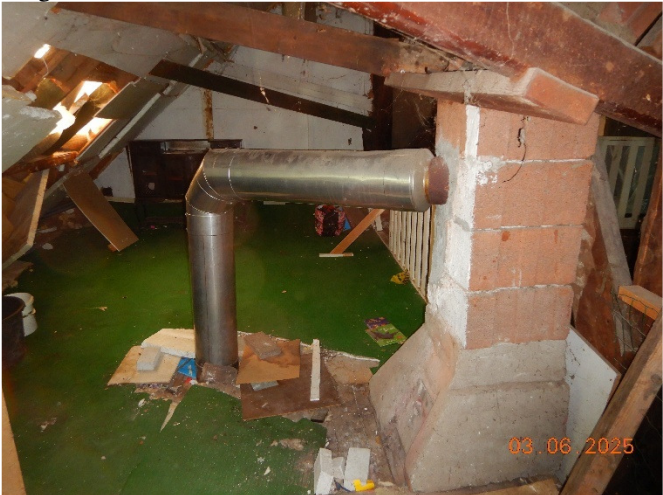
Onderdeel		Beoordeling	Locatie, opmerkingen, tekortkomingen en/of gebreken en noodzakelijk herstel op korte termijn	Kostenindicatie voor herstel
01	Schoorsteen/ Dakdoorvoer	0_#	<p>Dit onderdeel is niet volledig te inspecteren door aanwezigheid van afwerking.</p> <p>Het betreft De gecombineerde rookgasafvoer van cv-ketel is in goede staat. Deze geveldoorvoeren dienen extra te worden gebeugeld.</p> <p>De gemetselde schoorsteen van schoorsteen blokken is beperkt te zien door afwerking en isolatiemateriaal. De schoorsteen is in redelijk solide staat. De constructie onder de schoorsteen is slechte zeer beperkt gezien. De schoorsteen is onder het dak niet op lekkage gemeten. Op deze schoorsteen is een metalen schoorsteen van haard aangesloten. De schoorsteen is verstopt met vogelnesten.</p> <p>Advies: schoorsteen ontstoppen en controleren.</p> <p>Bij verbouwing schoorsteen verder inspecteren. Niet begroot.</p> <p>Verder zijn nog enkele ventilatie doorvoeren aanwezig, in redelijke staat. Slechts deels in gebruik.</p> <p>Foto: gemetselde schoorsteen met hier de metalen schoorsteen op aangesloten.</p>

Gemetselde schoorsteen: schoorsteen ontdoen van vogelnesten en controleren.	€	700,00
---	---	--------

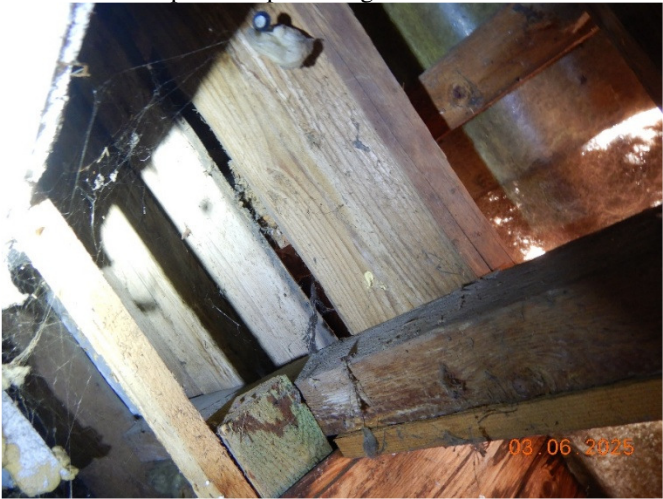
02	Dakbeschot	0_#	<p>Dit onderdeel is niet volledig te inspecteren door aanwezigheid van afwerking.</p> <p>Het betreft dakhout. Uitgevoerd in wanen delen (planken waar de bast nog aan zit). Zeer beperkt gezien door afwerking en isolatiemateriaal. Plaatselijk is het dakbeschot rot en er zijn sporen van levende houtworm gezien. Er is deels isolatiemateriaal aanwezig in redelijke en mindere staat. De afwerking is deels van laag niveau. Op het dak zijn asbesthoudende dakplaten aanwezig die vervangen dienen te worden. Op het dakbeschot zijn plaatselijk houtplaten aangebracht.</p> <p>Advies: Het lijkt mij slim om voor dat de dakplaten worden verwijderd het isolatiemateriaal en afwerking binnen te verwijderen. Omdat bij verwijderen van dakplaten dit isolatiemateriaal waarschijnlijk besmet raakt met asbest en dan zal dit isolatiemateriaal als chemisch afval moet worden verwijderd.</p> <p>Tevens al het houtwerk te behandelen tegen houtworm en boktor.</p> <p>Hierbij dakbeschot controleren.</p> <p>Na dakrenovatie het dak van binnenuit isoleren en afwerken.</p> <p>Prijs is een globale berekening door beperkt in zicht in constructie.</p>	€95200,- á €97800,-

<p>Foto: dakhout op enkele plaatsen gezien.</p>

Dakbeschot: Het lijkt mij verstandig om voordat de dakplaten worden verwijderd, het isolatiemateriaal en afwerking binnen te verwijderen. Omdat bij verwijderen van dakplaten dit isolatiemateriaal waarschijnlijk besmet raakt met asbest, waarna dit isolatiemateriaal als chemisch afval moet worden verwijderd. Tevens al het houtwerk te behandelen tegen houtworm en boktor. Hierbij dakbeschot controleren. Na dakrenovatie het dak van binnenuit isoleren en afwerken.	€	97.800,00
--	---	-----------

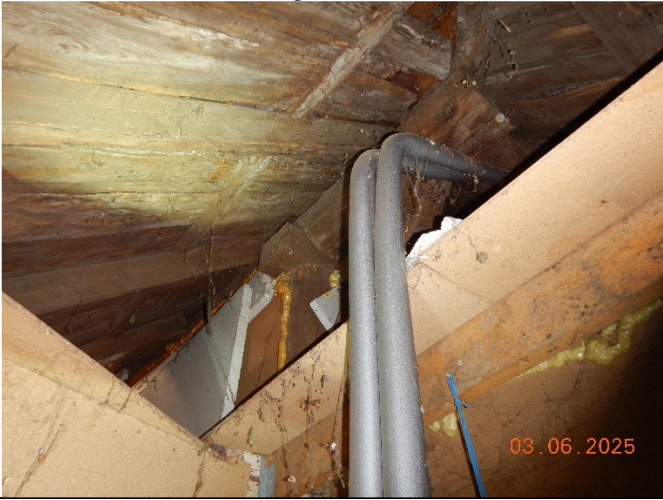
<p>Foto: dakhout rechtsachter gezien.</p>

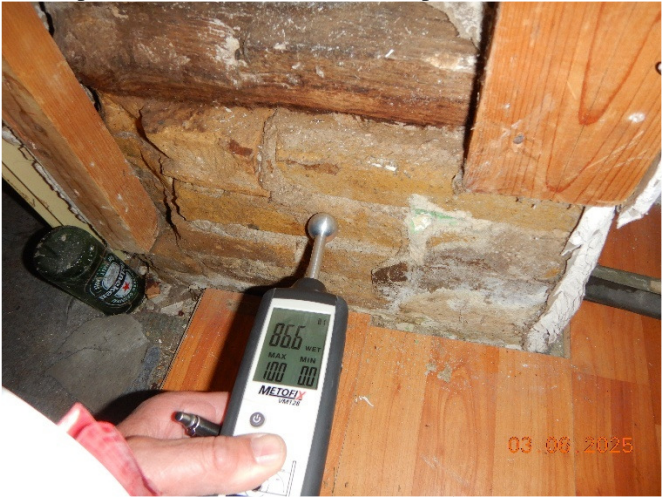
<p>Foto: vierkant constructie, in solide staat.</p>   <p>Foto: optrekkend vocht onder vierkantspaal linksachter.</p>

<p>Foto: door lekkages aangetast dakconstructie rechts boven keuken.</p>  	
04	Dakkapel	_#	<p>Inclusief constructieve opbouw, aansluitingen in het dakvlak, dakbedekking e.d.</p> <p>Het betreft een houten dakkapel in slechte staat. De constructie is niet te zien door afwerking. Kozijn, raam, aansluitingen en afwerking zijn in slechte staat.</p> <p>Advies: dakkapel geheel vervangen.</p>	€ 3700,- á € 3900,-

Dakconstructie: metselwerk onder vierkant palen injecteren tegen optrekkend vocht. Kesen deels vervangen. Dakconstructie deels renoveren en dak deels in model stellen.	€	15.600,00
---	---	-----------

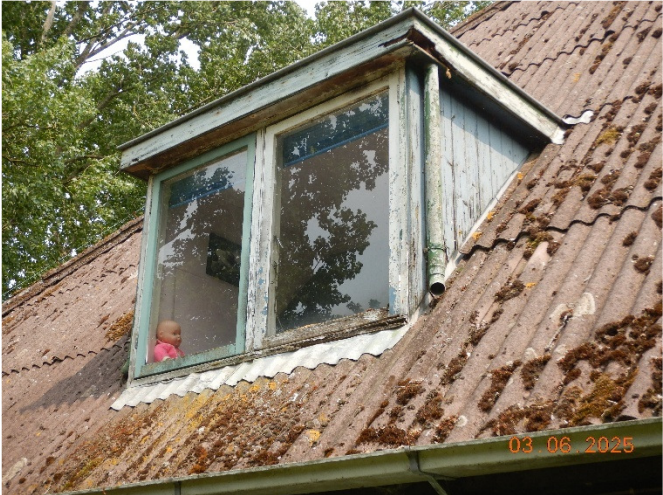
<p>Foto: dakkapel.</p>

Dakkapel: geheel vervangen.	€	3.900,00
-----------------------------	---	----------

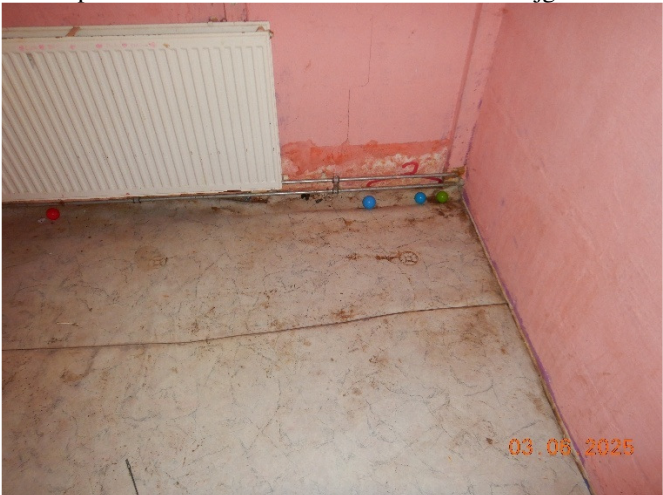
05	Dakraam/ Lichtkoepel	–	<p>Inclusief constructieve opbouw, aansluitingen in het dakvlak, dakbedekking e.d. Het betreft twee houten tuimelramen in slechte staat. Advies: dakramen vervangen.</p>	€ 1450,- á € 1550,-
06	Binnenwanden dragend	0_#	<p>Dit onderdeel is niet volledig te inspecteren door aanwezigheid van afwerking. De vierkantsconstructie is in voldoende solide staat. De binnenmuren van buitengevels zijn in redelijke tot slechte staat. Verder zijn er gemetselde dragende wanden aanwezig in redelijke en slechte staat. Er is op diverse plaatsen optrekkend vocht gemeten in wanden langs beganegrondvloer. De wanden zijn beperkt te zien door afwerking en opgeslagen materialen.</p> <p>Advies: bij gehele renovatie dragende wanden grotendeels vervangen op nieuwe vloer. Wandens deels herstellen. Bij deze werkzaamheden dak en verdiepingsvloer constructie tijdelijk ondersteunen. En metselwerk deels injecteren tegen optrekkend vocht. Prijs is een globale berekening door beperkt in zicht in constructie.</p> <p>Foto: optrekkend vocht en verzakte vloer linker zijgevel.</p>

Dragende binnenwanden: bij gehele renovatie dragende wanden grotendeels vervangen op nieuwe vloer. Wanden deels herstellen. Bij deze werkzaamheden dak en verdiepingsvloer constructie tijdelijk ondersteunen. En metselwerk deels injecteren tegen optrekkend vocht.	€	39.200,00
---	---	-----------

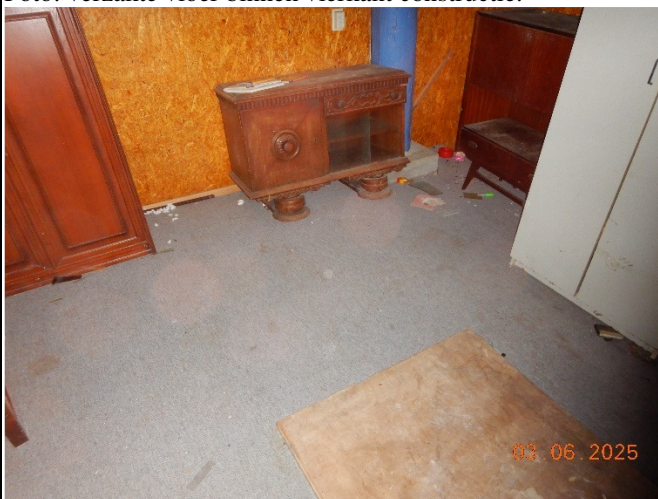
12	Balkon	n.v.t.		
13	Beganegrondvloer/ Kruipruimte	_#	Beganegrondvloer: dit onderdeel is niet volledig te inspecteren door aanwezigheid van afwerking. Het betreft een deels houten en deels steenachtige vloeren, in mindere tot slechte staat. De constructies zijn beperkt te zien. Het is niet te zien hoe dik de steenachtige vloeren zijn opgebouwd. Volgens eigenaresse is er een leefkuil onder houten vloer van voorkamer aanwezig. Deze is niet gezien. Ik ga ervan uit dat de vloeren niet zijn geïsoleerd. Het afwerking niveau is laag. Advies: alle vloeren verwijderen inclusief niet-dragende binnenwanden. Grond uitvlakken na aanbrengen van leidingwerk. Isolatielaag aanbrengen van dubbel geperste isolatieplaten en voorzien van een betonvloer van ± 200 mm dik met dubbel bewapeningsnet. Langs rechter zijgevel betonvloer 30 cm dik. Stek einden vanuit vloer door laten lopen tot in de buitengevels, zodat de vloer de gevel gaat dragen. Hierna een cementdekvloer aanbrengen. Voor deze berekening zijn geen grondonderzoek en constructie berekeningen opgemaakt. Kruipruimte: alleen onder houtenvloeren is een kruipruimte aanwezig. Deze komt bij nieuwe vloer te vervallen. Foto: verzakte vloer binnen vierkant constructie.	€89400,- á €92700,-

Verdiepingsvloer: geheel renoveren en vlak stellen.	€	56.400,00
Beganegrondvloer: alle vloeren verwijderen inclusief niet-dragende binnenwanden. Grond uitvlakken na aanbrengen van leidingwerk. Isolatielaag aanbrengen van dubbel geperste isolatieplaten en voorzien van een betonvloer van ± 200 mm dik met dubbel bewapeningsnet. Langs rechter zijgevel betonvloer 30 cm dik. Stek einden vanuit vloer door laten lopen tot in de buitengevels. Zodat de vloer de gevel gaat dragen. Hierna een cementdekvloer aanbrengen.	€	92.700,00

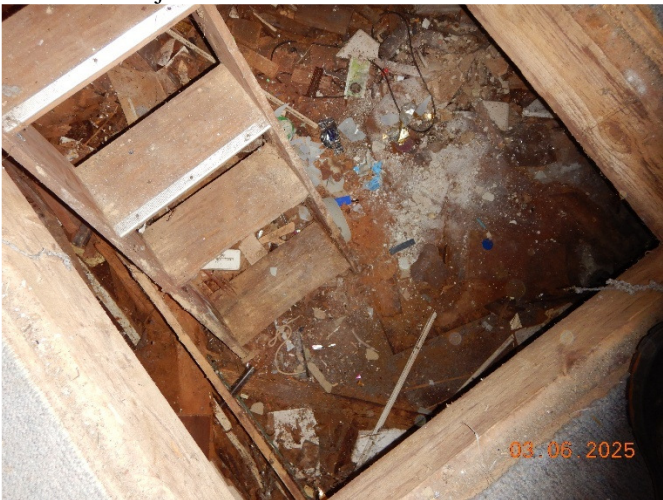
14	Kelderkast/ Souterrain	—	<p>Binnen het vierkant is een kelder aanwezig. Deze kelder drijft op en is nat. Deze kelder komt te vervallen.</p> <p>Foto: binnenzijde kelder.</p>

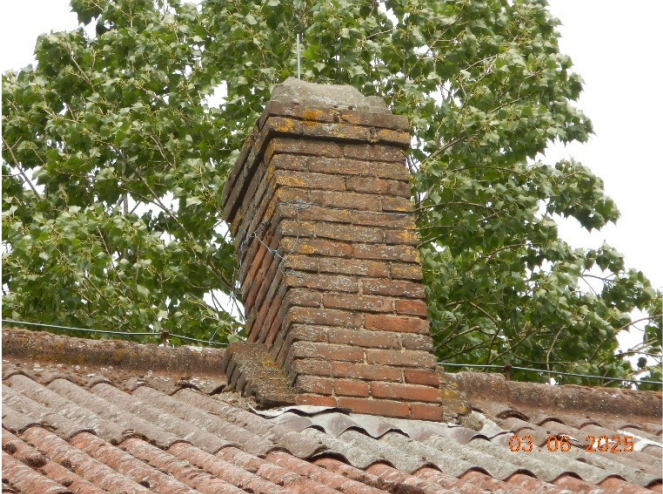
Onderdeel		Beoordeling	Locatie, opmerkingen, tekortkomingen en/of gebreken en noodzakelijk herstel op korte termijn	Kostenindicatie voor herstel
01	Schoorsteen/ Dakdoorvoer	0_#	<p>Inclusief aansluiting met overige bouwdelen.</p> <p>Het betreft de gemetselde schoorsteen op afstand gezien. De schoorsteen is in redelijk solide staat. Het voegwerk en aansluitingen zijn deels in mindere staat. De bovenzijde van schoorsteen is niet gezien.</p> <p>Advies: bij dakrenovatie schoorsteen herstellen.</p> <p>De gecombineerde rookgasafvoer van cv-ketel is in goede staat.</p> <p>Dit betreft een geveldoorvoer.</p> <p>Verder zijn er ventilatie doorvoeren aanwezig in redelijke en goede staat.</p> <p>Foto: gemetselde schoorsteen.</p>

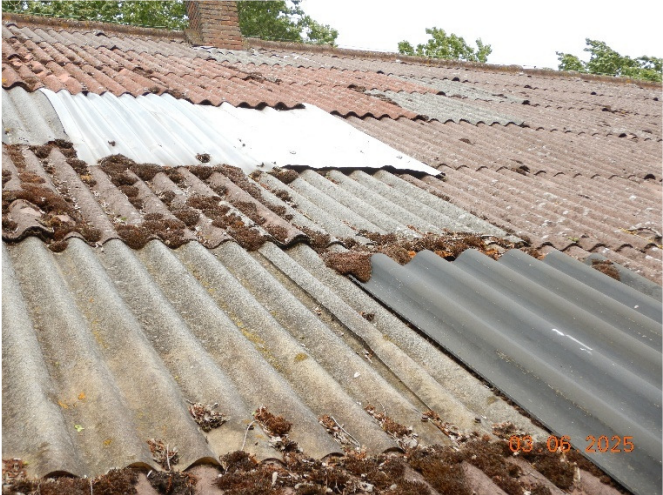
€ 1900,- á € 2100,-
02	Dakbedekking schuine daken	_#	<p>Inclusief aansluiting met overige bouwdelen.</p> <p>Betreft asbesthoudende dakplaten, in mindere tot slechte staat. Dit materiaal is door BKD niet onderzocht op asbest. Het dak is vanaf de dakranden steekproefsgewijs gecontroleerd. Het dak golft plaatselijk iets. Zie binnenonderdelen. De constructie onder de dakplaten is nauwelijks te zien. De vorsten (ronde dakrandafwerking op buitenhoeken van het dak) zijn in redelijke staat. Plaatselijk zijn dakplaten zeer sterk beschadigd en is het dak lek. Het dak vertoont deels zeer ernstige mosgroei.</p> <p>Advies: na verwijderen van afwerking binnen en uitrichten van het dak. Deze dakplaten vervangen door niet asbesthoudende dakplaten. Hierbij dak geheel asbest vrij opleveren. Dakbeschot waar nodig herstellen. Prijs is een globale berekening door beperkt in zicht in staat dakbeschot en bevestiging hout onder de dakplaten.</p> <p>Foto: dakplaten rechter dakvlak.</p>

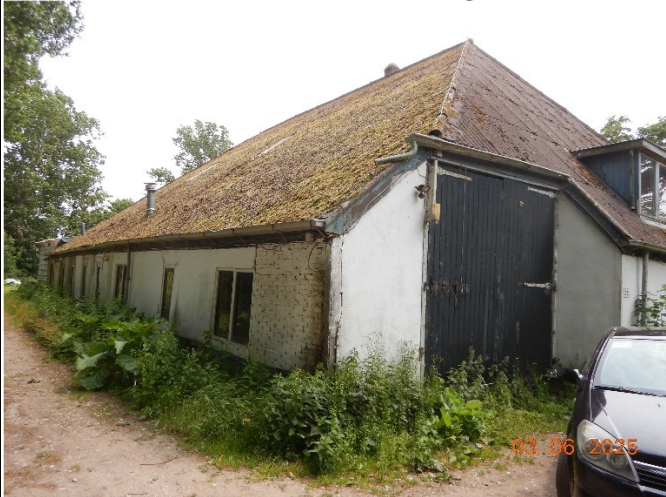
<p>Foto: overzicht dakvlak links met veel mosgroei.</p>

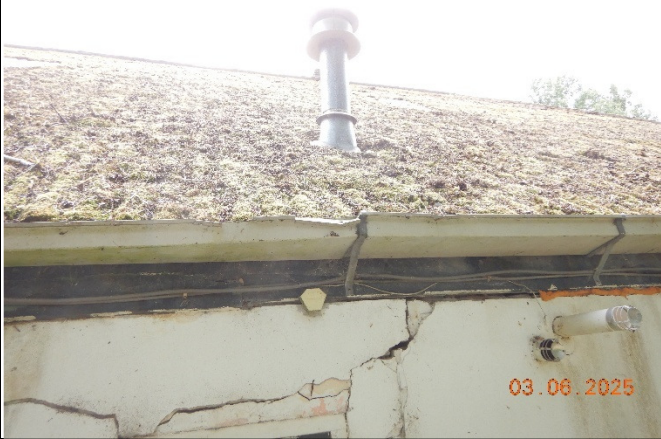
03	Dakbedekking platte daken	n.v.t.		
04	Overstekken, goot/dakbe-timmeringen	0_	<p>Het betreft huizingplanken (staand houtwerk achter goten) in redelijke tot slechte staat. En windveer en waterborden (dakrandafwerking langs schuindak) boven dosdeuren in slechte staat. Advies: bij renovatie aangetast houtwerk vervangen. Hierbij muurplating controleren.</p>	€ 3800,- á € 3950,-
05	Goten	0_	<p>Het betreft polyester goten op ijzeren beugels, in redelijke tot slechte staat. Advies: goten deels vervangen. Voor, links en achter.</p> <p>Foto: kapotte goot links.</p>

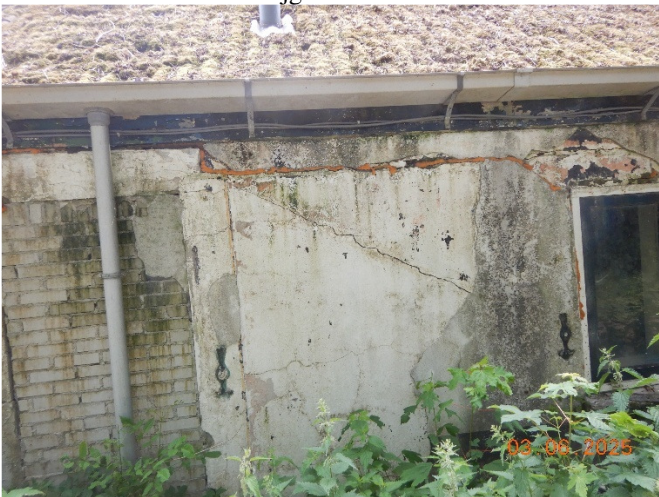
07	Metselwerk	0_#	<p>Het metselwerk is deels beperkt te zien door afwerking en begroeiing. Het metselwerk vertoont extreem veel scheuren. De rechter zijgevel is nog in redelijk solide staat. De voorgevel staat scheef. Advies: bij renovatie voor, linker en achtergevel geheel vervangen op nieuwe fundering. Rechter gevel deels herstellen.</p>	€31400,- á €32500,-

<p>Foto: scheuren in linker zijgevel.</p>

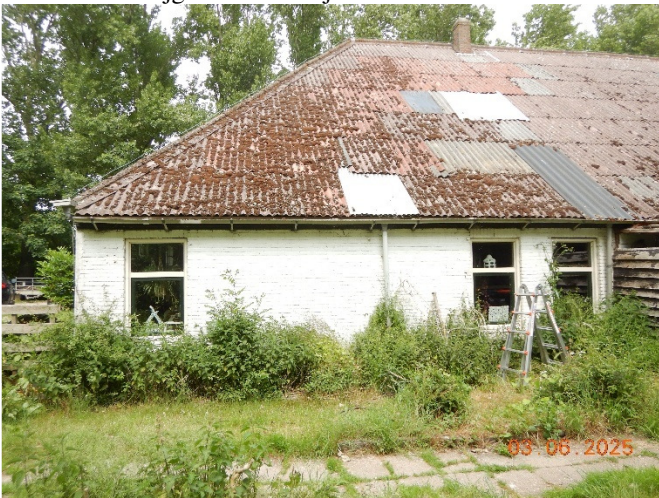
<p>Foto: rechter zijgevel in redelijk solide staat.</p>
